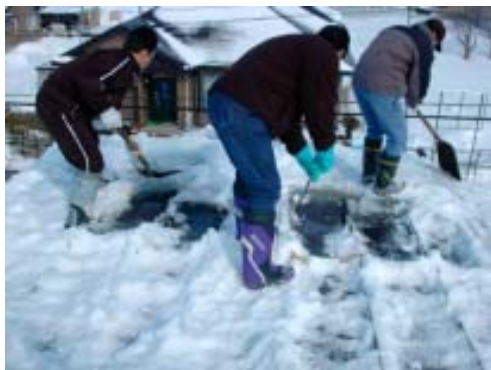
(山下撮影：黒い部分に水が溜まっている。)

一人では如何ともし難く、早速に駆けつけてくれた諸官等と共に屋根に上って確認して吃驚した次第である。二階の屋根にプールが出現している。一階部分の屋根は雪下ろしをしていたので、事なきを得たのであるが、二階は実はずるずる延ばしにしていたのである。数人がかりで、屋根の厚い氷を割って全ての雪を降ろしたので当分大丈夫だろう。感謝。

すが漏りの一般的な発生メカニズムは次の通りである。屋根の雪が室内の暖気によって融けて、軒先部分は寒風に吹き曝しであり、外気と同じ温度となる為凍ってしまう。庇部分には硬い氷の堤が鎮座し、室内部分の屋根の雪が融け出し氷で堰き止められて水たまり（所謂プール）が出来る。溜まった水が屋根の隙間に逆流などして浸透し、雨漏りのように水が漏れてくるのである。

従って、こまめに屋根の雪下ろしはしておかなくてはならぬのである。寒さが緩んでくる謂わば春寒というべき頃になると屋上の雪も融けやすくなるが、それでも夜間は氷点下にはなっていて、氷が形成され増殖する。すが漏りは寒さが緩む頃に起きるのはこの為である。
